## PROJEKT ARCHITEKTONICZNO-BUDOWLANY

REMONT WIEŻY KOŚCIOŁA PW. NAJŚWIĘTSZEGO SERCA PANA JEZUSA  
I ŚW. WAWRZYŃCA OBEJMUJĄCY STROPY, KLATKĘ SCHODOWĄ, ŚCIANY,  
KONSTRUKCJĘ HELMU I POKRYCIE DACHOWE, UL. KS. BPA MIŁOSŁAWA  
KOŁODZIEJCZYKA 7, 32-045 SUŁOSZOWA, DZIAŁKA NR 1109/2, GMINA  
SUŁOSZOWA, POWIAT KRAKOWSKI

Kraków, czerwiec 2024

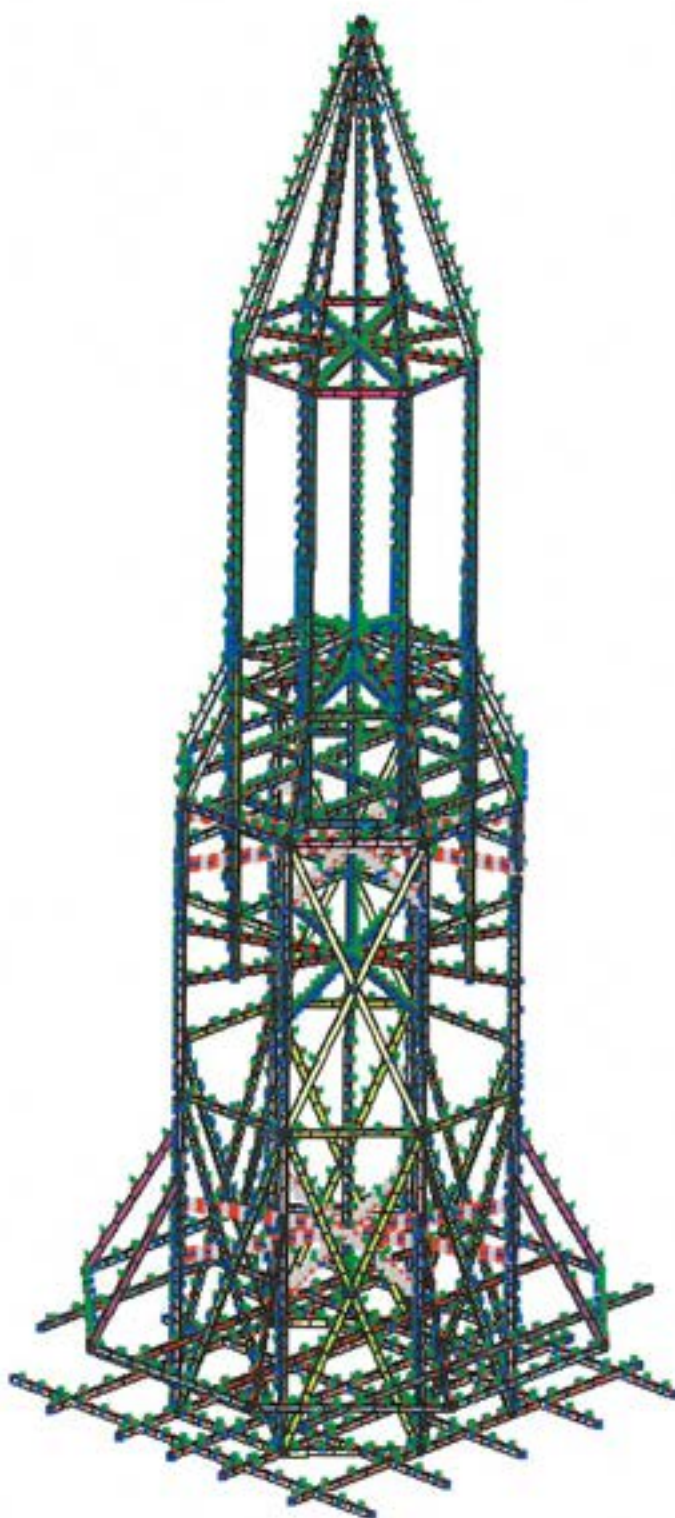
Model obliczeniowy- model z projektowanymi elementami

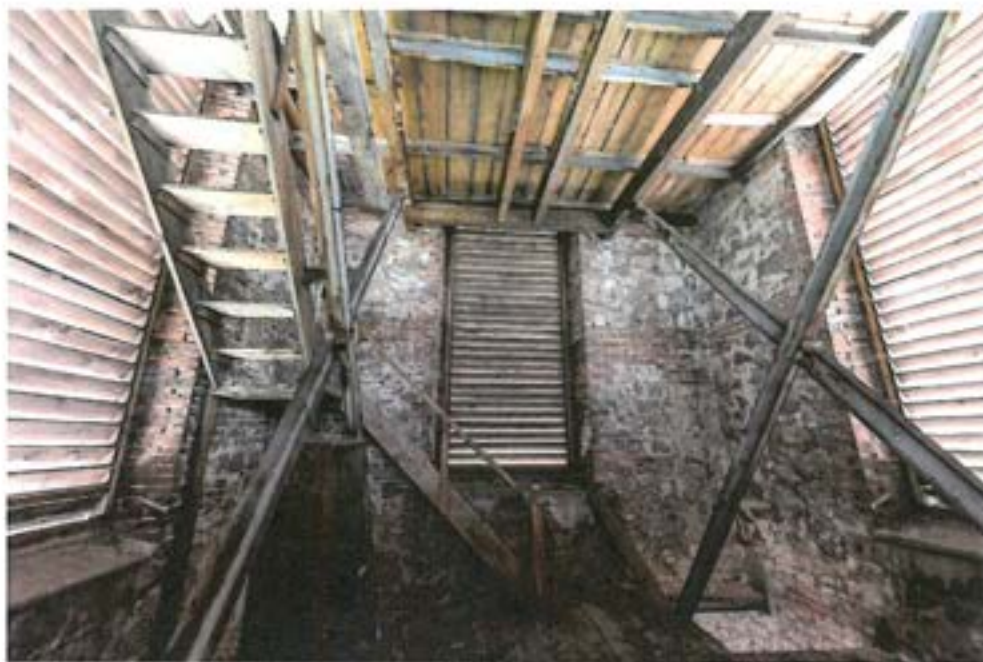
Fot. 9 Strop w poz. +26,00- widok od dołu

Strop w poz. +26.00 m wykonany jako stalowy na dwuteownikach I120 w rozstawie 90 cm – 115 cm, z deskowaniem pełnym. W chwili obecnej belki stropowe są podcięte i nie spełniają swojej funkcji. Obciążenie ze stropu przekazywane jest na konstrukcję stalowego rusztu z I280 skratowanego z niższym poziomem +21.05 m krzyżulcami wykonanymi z I120, opartymi na podciągach I260 poziomu +21.05 m. Skratowanie w chwili obecnej nie pełni funkcji konstrukcyjnych, a prawdopodobnie było konstrukcją wsporczą pod dzwony, które obecnie są zdemontowane.

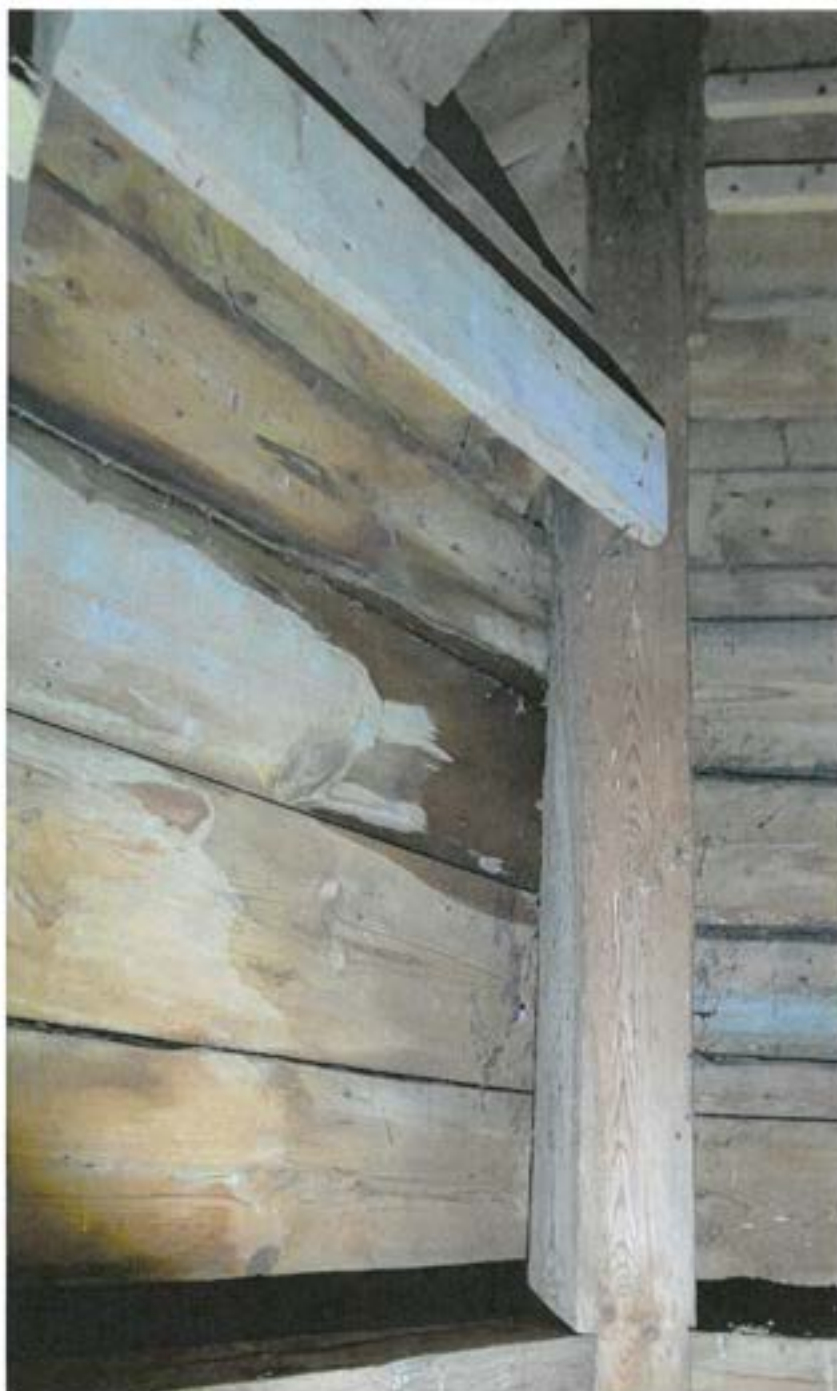
Fot. 18 Zawilgocone deskowanie helmu dolnego pod konstrukcją wieżyczek w narożnikach

Cała konstrukcja drewniana helmu wieży jest zabrudzona odchodami ptaków, na deskowaniu i konstrukcji nośnej widoczne są miejscami zacieki (Fot. 18), a także korozja biologiczna (konstrukcja helmu górnego)- Fot. 23. Helm wieży nieszczelny jest w poziomie  $\sim +39.00$  m, w miejscu zwieńczenia krokievek 10x10 (Fot.19,21,22). Powyżej tego poziomu każdy z ośmiu słupów helmu górnego jest obity blachą miedzianą (Fot. 29).

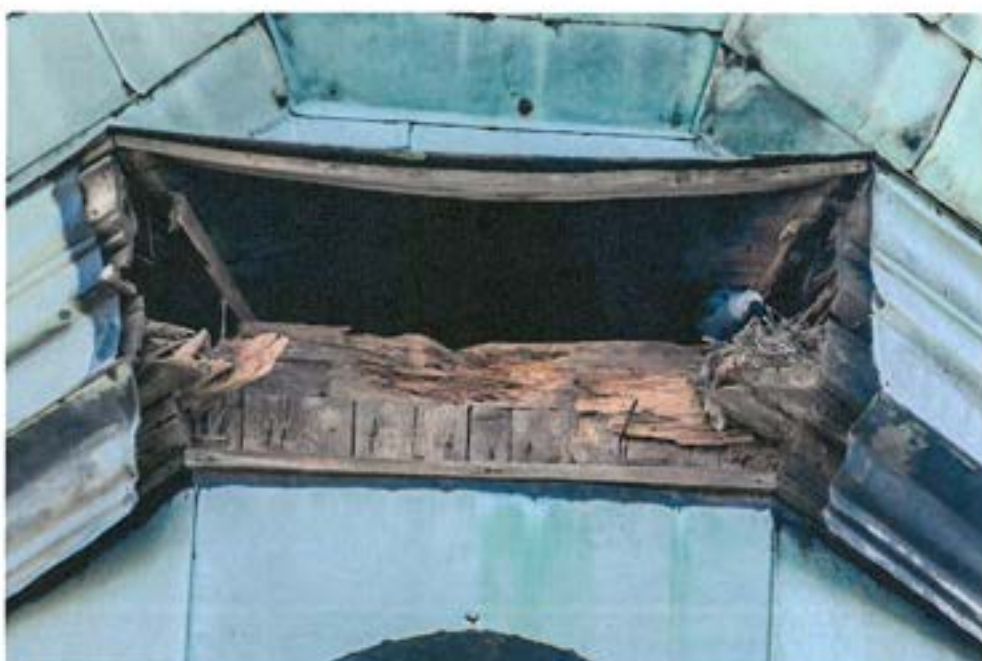
Fot. 24 Uszkodzenia helmu wieży, brak belki obwodowej, widoczna korozja drewnianej konstrukcji

W kwietniu 2024 r. nastąpiło oderwanie arkusza blachy miedzianej z poziomu zwieńczenia helmu  $\sim +42.19$  m wraz z belką obwodową gzymsu, do której blacha ta była przybita (Fot.24, 26). Na inwentaryzacji fotograficznej widoczne jest, że elementy drewniane konstrukcji zwieńczenia wieży są w stanie czynnego rozkładu, a konstrukcja jest permanentnie narażona na działanie czynników atmosferycznych (Fot. 26). Blacha jest w wielu miejscach szerniała (Fot. 25), widoczne są także wżery i korozja (Fot. 28) oraz brak zamocowania (Fot. 27), które skutkować będzie dalszymi postępującymi uszkodzeniami, a w konsekwencji odpadaniem dalszych

1. Ustawienie rusztowań i podnośnika, zabezpieczenie miejsca prowadzenia prac;
2. Zdjęcie elementów ze zwieńczenia kopuły (krzyż, kula)
3. Rozebranie blachy miedzianej pokrywającej konstrukcję kopuły i sprawdzenie jej stanu technicznego;
4. Zdemonstowanie konstrukcji kopuły, zabezpieczenie słupów helmu górnego przed działaniem czynników atmosferycznych;
5. Sprawdzenie stanu technicznego deskowania kopuły i elementów konstrukcyjnych i wymiana elementów zbutwiałych i zaatakowanych korozją;
6. Montaż pierwotnej lub nowej blachy miedzianej na konstrukcji kopuły w zależności od stanu pierwotnej blachy;
7. Montaż konstrukcji kopuły na słupach helmu górnego po uprzednim sprawdzeniu ich stanu technicznego.

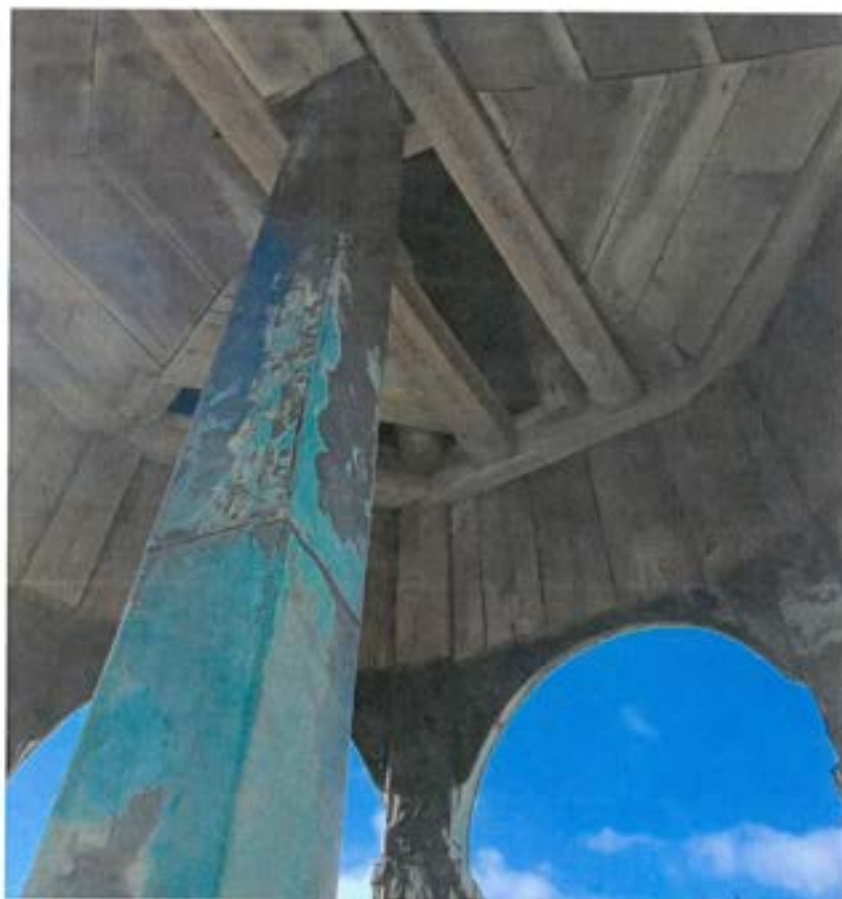
Fot. 29 Brak deskowania pod kopułą umożliwiającą nieograniczony dostęp ptactwa

elementów lub znacznych części zwieńczenia wieży stanowiących niebezpieczeństwo dla ludzi. Brak deskowania powierzchni pod gzymsem umożliwił swobodny dostęp ptactwa do powierzchni pod blachą (Fot. 29), którego bytowanie przyczyniło się do powstania sytuacji awaryjnej. Aktualny stan techniczny wieży (odpadnie elementów pokrycia) wskazuje na możliwość wystąpienia katastrofy budowlanej w szerszym zakresie, zagrażającej życiu i zdrowi ludzi znajdujących się w obszarze kościoła, a nawet w znacznej odległości od niego. Uwzględniając wysokość na której zlokalizowana jest konstrukcja kopuły wieńczącej wieżę konieczne jest podjęcie natychmiastowych prac konstrukcyjno-budowlanych.

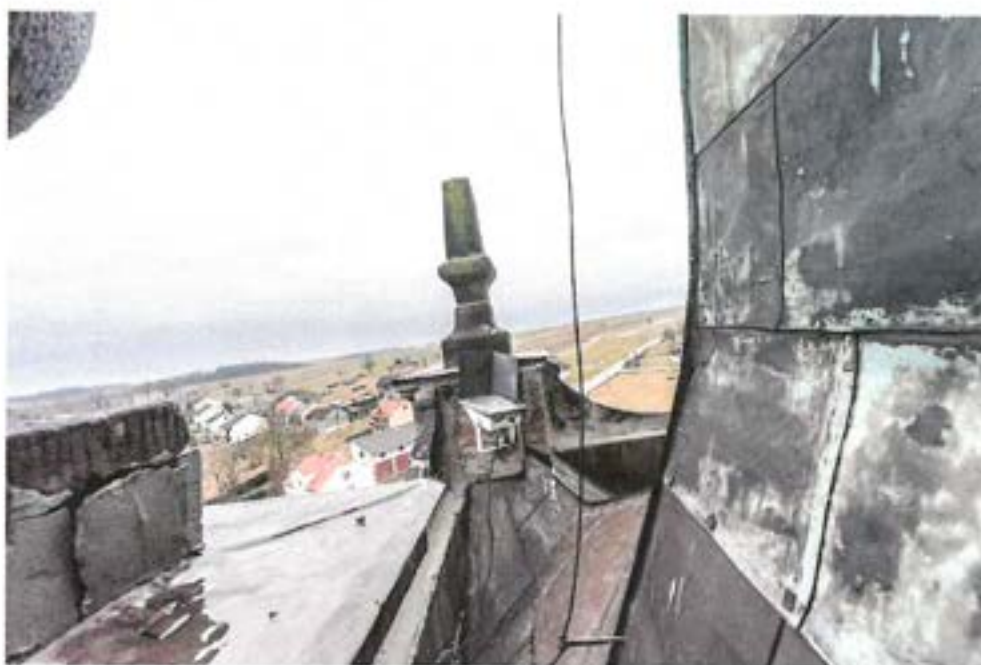
Fot. 31 Zwieńczenie konstrukcji murowanej części wieży, odspojony tynk

Ściany wieży wymurowane z kamienia i cegły ceramicznej pełnej, łukowe nadproża okienne wymurowane z cegły. Zewnętrzne lico ścian wymurowane z cegły ceramicznej pełnej w układzie krzyżowym. Grubość ścian 135-140 cm. Na powierzchni ścian od wewnątrz widoczne nieliczne ubytki kamienia i zaprawy, szczególnie w miejscach oparcia belek stropowych. Widoczne również bruzdy pod kable elektryczne. Na zwieńczeniu ścian murowanych widoczne odspojenia i pęknięcia tynków, a także zlasowane cegły (Fot. 31, 32).

Ściany wieży wymagają wewnątrz jedynie drobnych napraw polegających na uzupełnieniu ubytków kamienia, zabezpieczenia i uzupełnienia bruzd wykonanych pod instalację elektryczną. Na zwieńczeniu ścian należy wykonać podklejenia i uzupełnienia tynków, w miejscach całkowitego odspojenia konieczne jest wykonanie nowych tynków hydrofobowych, złusowane cegły należy poddać zbiegom konserwatorskim i zabezpieczyć preparatami hydrofobizującymi.
